電装系  
メンテナンス

オカルト的な電気系トラブルは電源不足と配線劣化が主な原因

# 点検で電圧降下部位を究明し 電気のコレステロールを排除

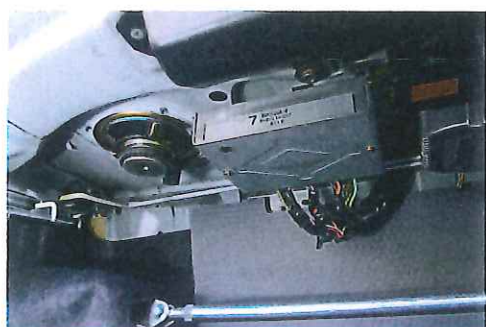
主電源となるバッテリーから一番遠くにあるABSとE-TSユニット。バッテリーが弱れば、電気が供給されずランプが点く可能性もある

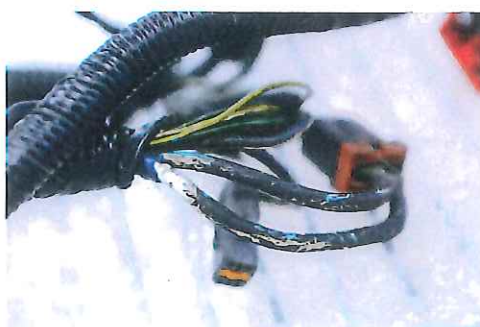
バッテリー上がりを起こした本誌R32VスベII号でオルタネーターからヒューズボックスの配線を修理。純正部品の製廃もネック

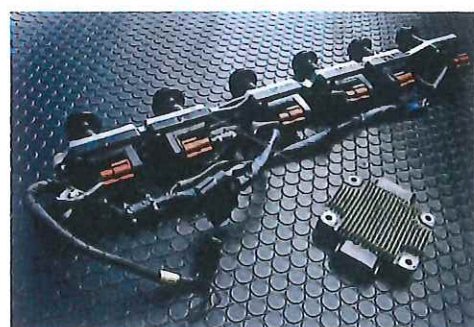
配線類を一度も交換していないければ、第2世代Rは14年以上使っていることに。電気が通ること炭化が始まり、徐々に性能が落ちる

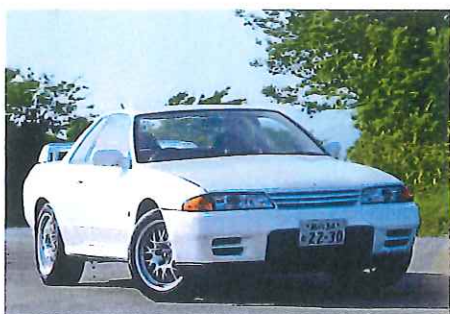
今回R32VスベII号を電気メンテナンスのサンプルカーとして持ち込んだ。購入から23年目を迎えて、電気系トラブルもちらほら。オートクラフト流の点検方法で不具合が洗い出しできるか

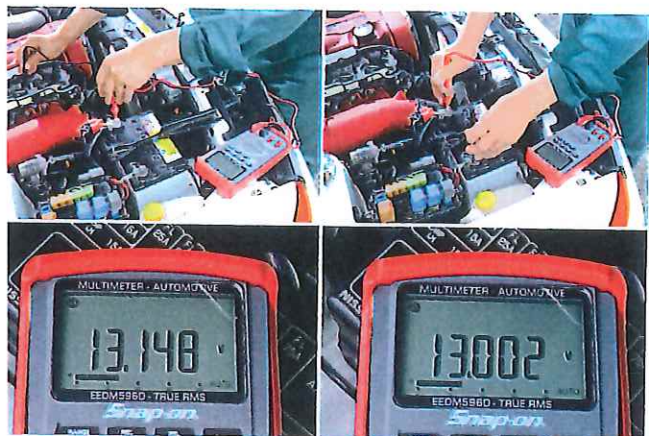
ストはエンジンを始動させた状態で、サーキットテスターで点検。その後、スイッチ全助の状態でも再度確認する。R32VスベII号バッテリー本体とバッテリーとインジェク間で電圧が異なり、充電が十分でない。同じよう各部のアースポイントなどを点検し、下がっているところがあれば、その分からバッテリーにバイパスすればOKだ

下がるが、エンジンルーム内ならばほぼ同じ数値になるのが基本。今回は本誌R 32VスベII号でチェックしたが、130号で修理したバッテリーとオルタネーター間に比べ、バッテリー本体の数値はやや低めとなった。

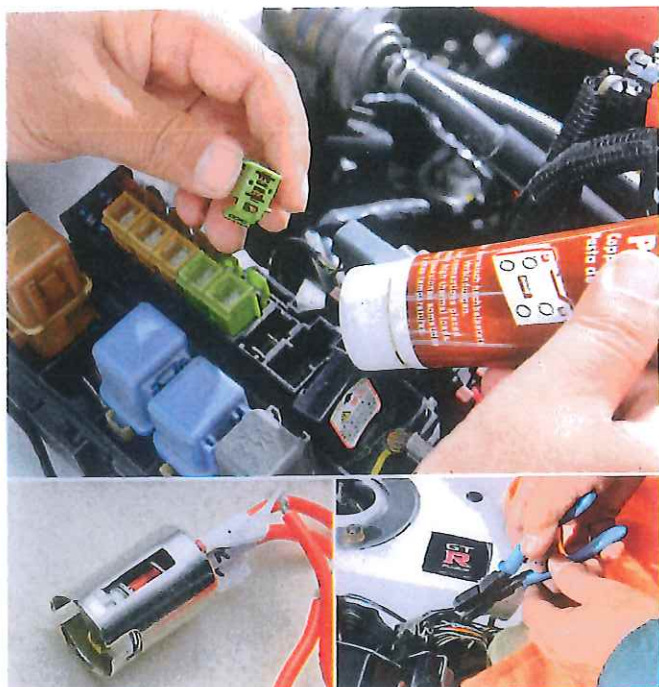
ヒューズは取り付けたままでは接点が弱くなり通電不足を起こすことも。これはヒューズを抜き差しすれば解決できる。ベークライト内のスプリングも常に押し続けられているのでヘタる。ヒューズとともにスレートコンパウンド(写真の茶色チューブ)を塗れば接点がより復活する。エンジンルーム内のケーブルは熱で劣化しているので、専用工具で脱着するほうが安心

「その他にバッテリー端子を磨いたり、しっかりと奥まではめ込んで接点の面積を増やす。また、各ヒューズを脱着するだけでも接点を復活させることができる。最後にスレートコンパウンドを接点部分に塗ればなお効果的だ」

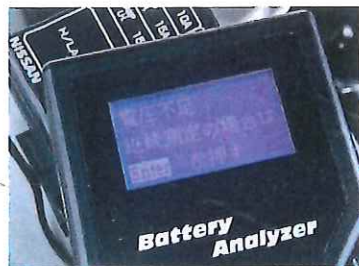
交換したヒューズ  
ブルリンク(プラス  
端子)に比べて、  
マイナスの配線は  
色がどす黒く明ら  
かに劣化している  
印象。この部分の  
修理も効果的か

オルタネーターからの電気の流れが悪く、充電不足の診断を受けたR 32VスベII号。CCA値を測定するためバッテリーアナライザーを当てたのだが、いきなり充電不足と表示。バッテリーは10カ月前に交換したばかりなのだが、これも電圧降下の影響なのか。浅沼代表いわく「バッテリー周辺のアースポイント部分の電圧降下、カシメの劣化が原因ではないでしょうか。まずはカシメを新しいものに交換する、もしくは磨いてボディとの接点を増やすことを試してください」とのことだ

「発電はしっかりと行っていますが、しっかりとバッテリーに電気が供給されていない状況です。配線の劣化もあると思います。主な原因はアースポイントやマイナス端子のカシメ部分の腐みだと思っています。全交換するか、カシメ部分を一新すれば直ると思いますよ」
