電装系  
メンテナンス

オカルト的な電気系トラブルは電源不足と配線劣化が主な原因

# 点検で電圧降下部位を究明し 電気のコレステロールを排除

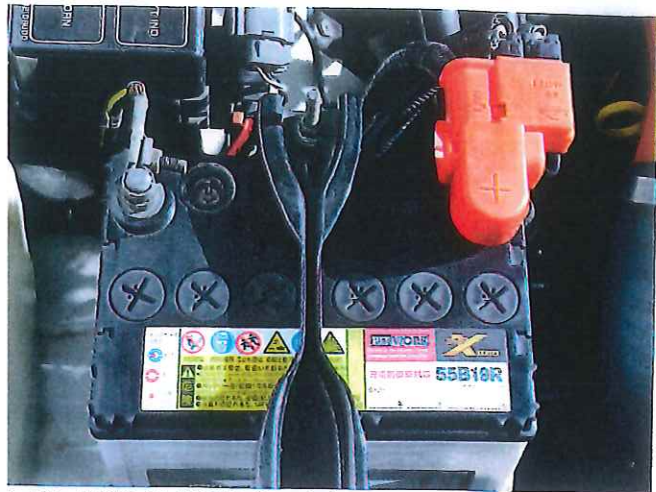
バッテリーは価格よりも性能重視で選ぶ。本誌R32VスベII号に装着されるPITWORK製のクトロングXは小型サイズで高性能な新世代タイプ。36ヵ月10万kmの長期保証も魅力

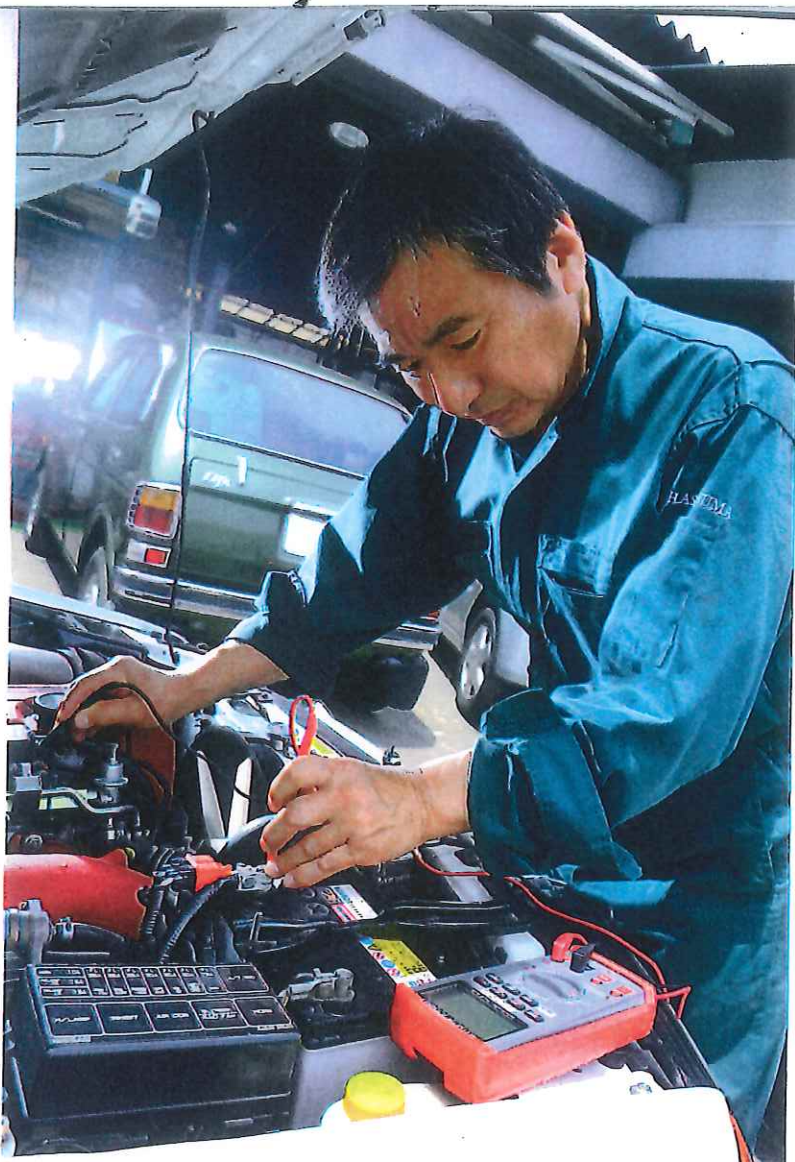
### 「誌R32は蓄電に問題あり

ストはエンジンを始動させた状態で、サーキットテスターで点検。その後、スイッチ全助の状態でも再度確認する。R32VスベII号バッテリー本体とバッテリーとインジェク間で電圧が異なり、充電が十分でない。同じよう各部のアースポイントなどを点検し、下がっているところがあれば、その分からバッテリーにバイパスすればOKだ

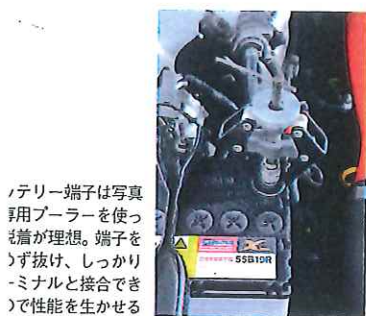
バッテリー端子は写真用プラーを使うのが理想。端子をはずし、しっかりミナと接合でき、性能を生かせる

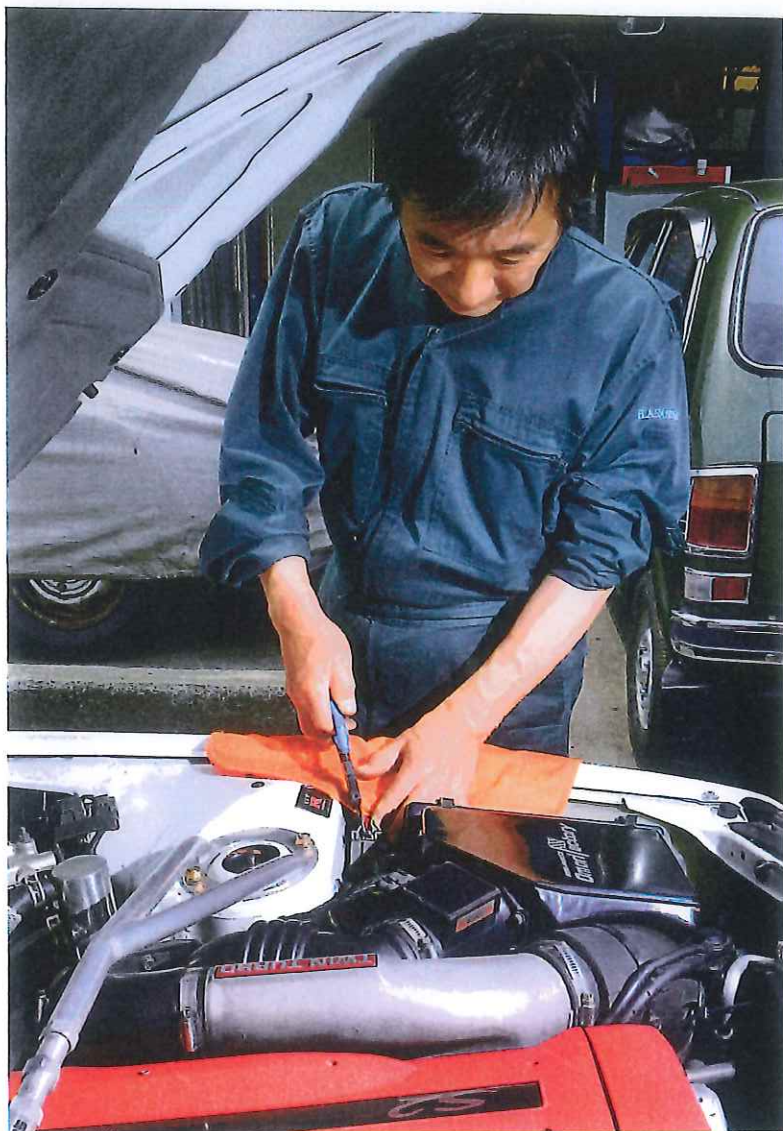
交換したヒューズ  
ブルリンク(プラス  
端子)に比べて、  
マイナスの配線は  
色がどす黒く明ら  
かに劣化している  
印象。この部分の  
修理も効果的か

オルタネーターからの電気の流れが悪く、充電不足の診断を受けたR 32VスベII号。CCA値を測定するためバッテリーアナライザーを当てたのだが、いきなり充電不足と表示。バッテリーは10カ月前に交換したばかりなのだが、これも電圧降下の影響なのか。浅沼代表いわく「バッテリー周辺のアースポイント部分の電圧降下、カシメの劣化が原因ではないでしょうか。まずはカシメを新しいものに交換する、もしくは磨いてボディとの接点を増やすことを試してください」とのことだ

「発電はしっかりと行っていますが、しっかりとバッテリーに電気が供給されていない状況です。配線の劣化もあると思います。主な原因はアースポイントやマイナス端子のカシメ部分の腐みだと思っています。全交換するか、カシメ部分を一新すれば直ると思いますよ」

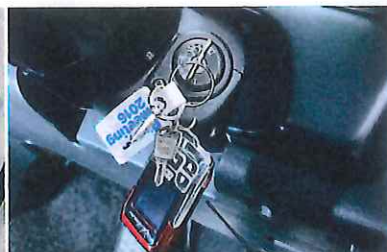
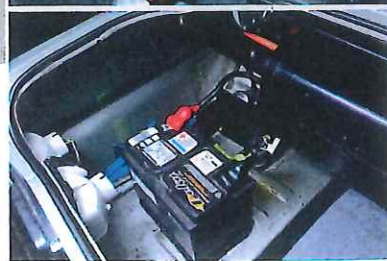
メインキーにモノを付けて重くするのはキーシリンダーを傷めることになるのでNG。最近はプッシュスタートが増えてその心配はなくなった。バッテリーは熱の影響を受けやすいのでトランクなどに移設するのがベスト。難しい場合はカバーを付けて温度の上昇を防ぐ。バッテリーの性能は常に90%をキープしたいので、保管時もスローチャージで充電するのがお薦めだ
